## بررسی و شناخت بلایای طبیعی ماسوله گیلان

شناسایی خطرات طبیعی ماسوله از روش مطالعات میدانی و با استفاده از مطالعات استنادی و آمارهای هواشناسی و هیدرولوژیکی در چارچوب اجرای یک طرح پژوهشی در دانشگاه آزاد اسلامی رشت در سال ۱۳۸۰ بوده است.

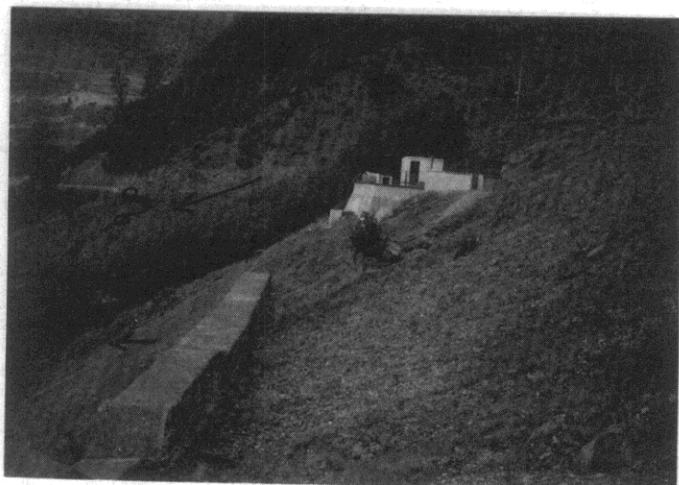
۲. ریزش سنگ‌های ریز و مواد ریزدانه به داخل آبراهه موجبات بالا آمدن کف آبراهه و افزایش شیب در طول مسیر هدایت آبراهه در قسمت‌های شمالی شهرک شده است. در بعضی نواحی جهت کاهش این مسئله مبادرت به احداث سدهای گابیونی شده است، اما به مرور زمان راه‌های خروجی آب از داخل سد گابیونی مسدود شده است و حجم عظیمی از گل و لای و رسوبات در شیب سد یا شیب بالا جمع شده است. چنانچه تمهیدات لازم به عمل آورده نشود به صورت طبیعی با افزایش وزن و شیب ارتفاعی آن و یا در اثر حرکات تکتونیکی این توده گل و لای به طرف پایین به حرکت در خواهد آمد و مستقیماً به داخل شهرک خواهد رفت و باعث از بین رفتن مساکن و هرگونه وسائل موجود در مسیر خود خواهد شد.

شکل ۱ تأسیسات مخزن آب و دیواره گابیونی در بالادست شهر [www.SID.ir](http://www.SID.ir)

علاوه بر جاده‌سازی، خانه‌سازی، عدم نگهداری گابیون‌بندی انجام شده برای نگهداری خاک در دامنه‌ها، مهار سنگ در بالای شهر و مخزن مصرفی آب شهرک در شمال و بالادست شهر از مهمترین عناصر خطرساز محسوب می‌گردد. با توجه به خطر تکتونیکی، در صورت وقوع، شهر با یک سیل مهیب توسط مخزن آب انسان ساخت مواجه خواهد شد.

۱۰. محل منبع آب به فضای غیر مسکونی انتقال داده شود یا دائماً کنترل سازه شود.
۱۱. ترمیم و کنترل سدهای رسوب‌گیر و کشت نهال در پشت سدها.
۱۲. انتقال یا تخریب مدرسه شبانه‌روزی که در طول مسیر رودخانه احداث شده است و در معرض خطر صد درصد قرار گرفته است.
۱۳. ایجاد یک مرکز هشدار و مونیتورینگ برای مدیریت بحران در ناحیه برای آمادگی مسافران بومی و غیربومی در مواجهه با خطر.
۱۴. باتوجه به ظرفیت چرا، زندگی شبانی و دامداری مخصوصاً در بخش ملزان ساماندهی شود.

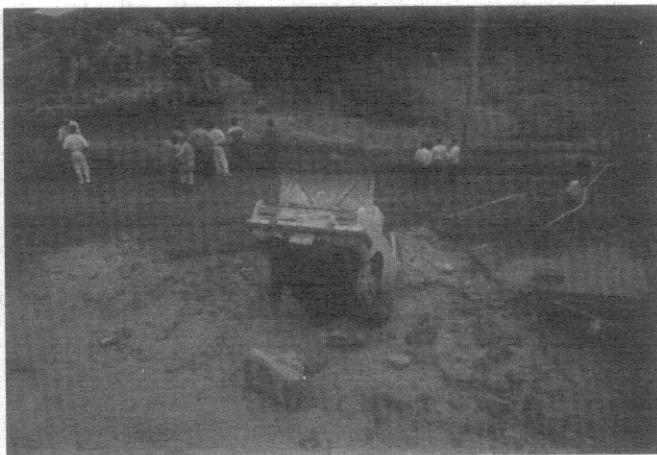
همچنین با عملیات جاده‌سازی در طول مسیر این توده گلی و عدم در نظر گرفتن خروج آب و کوییدن کف جاده مسیر چشمه‌ها به طور کامل مسدود شده است. لذا تجمع آب در داخل این توده گلی و افزایش وزن آن، حرکات لغزشی و رانشی را در این مجموعه به وجود آورده است. سیل مرداد ۱۳۷۷ با همین مکانیزم عمل نموده است. در نقطه‌ای از مسیر رودخانه، توده گل و آب جمع شده در داخل رودخانه توسط شاخ و برگ گیاهان و خارج شدن قسمتی از آب انبار شده در داخل این توده گلی حرکت آب را به سمت پایین دست شکل داده است.

شکل ۲ دو نمونه از خرابی سیل مرداد ۷۷. بولدوزر بالای ساختمان !! [www.SID.ir](http://www.SID.ir)
